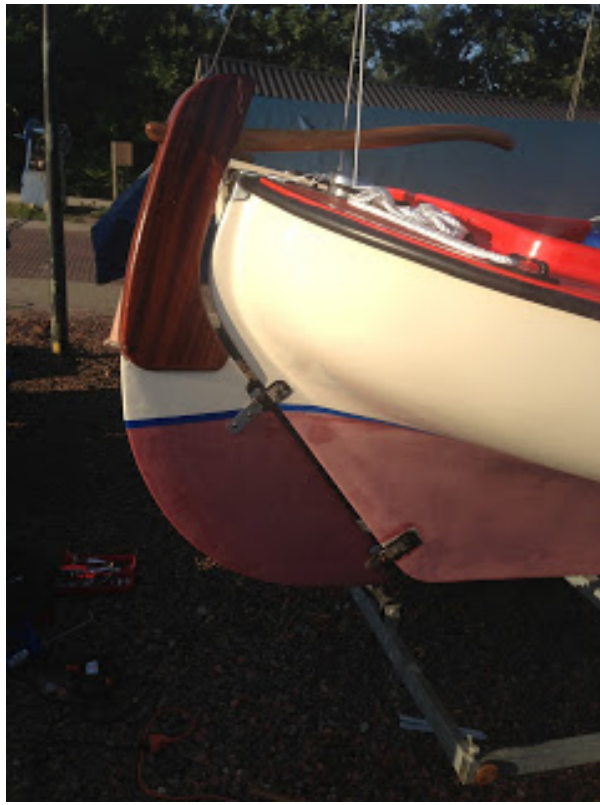
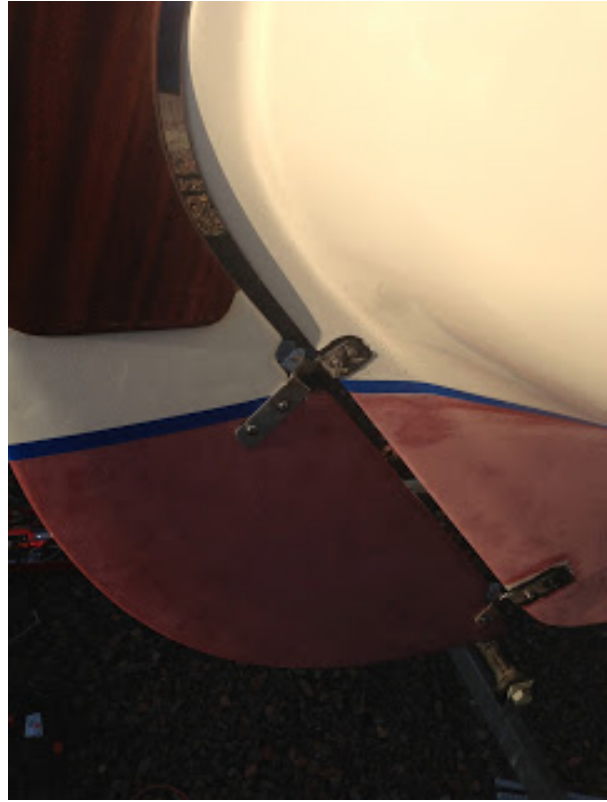
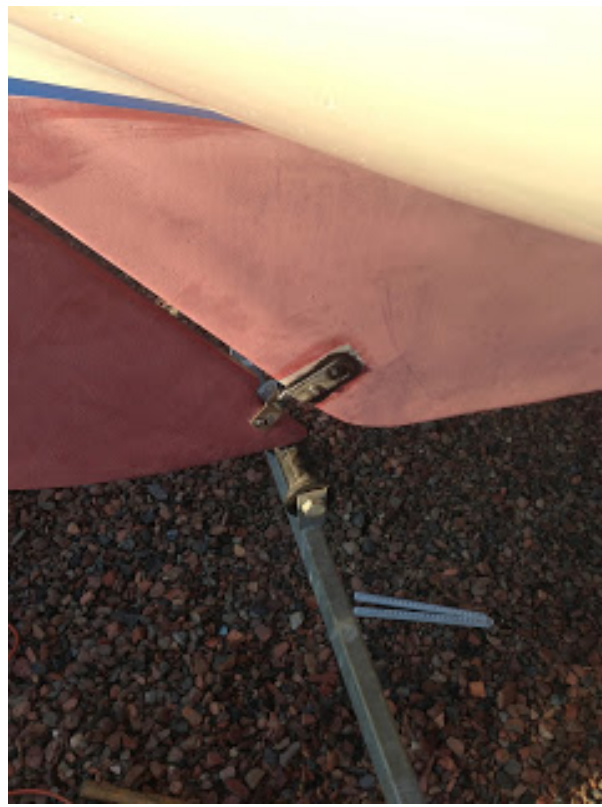
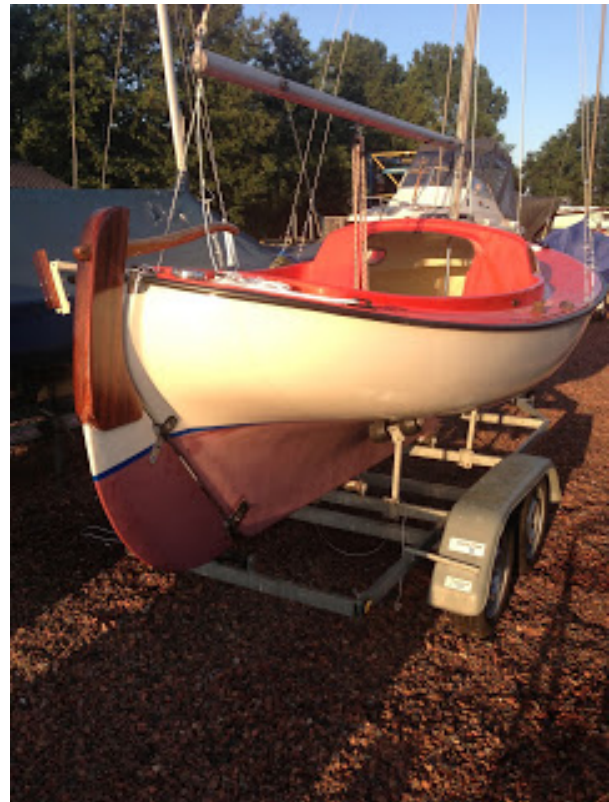
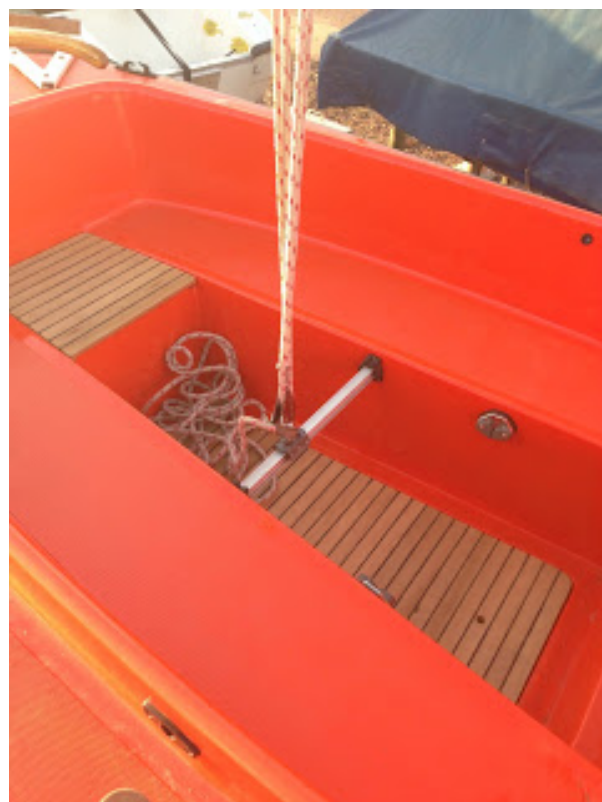
Na de mast is nu ook het roer bevestigd. Bij het monteren van het roerbeslag aan de romp bleken diverse schroefdraden in het polyester dolgedraaid. Bij het bovenste deel kon dat gelukkig worden opgevangen doordat ik er aan de binnenkant bij kon om moeren en plaatsjes aan de binnenkant te monteren.

Bij de onderkant kon dat helaas niet. De beide gaten zaten echter gelukkig niet op erg verschillende hoogte waardoor het met een beetje kunst en vliegwerk toch mogelijk was om de achterste gaten "door te bouten", de voorste gaten waren nog goed dus dat was een gelukje.

Alles dik in de Sikaflex kit gezet tegen het lekken, optisch wat minder mooi maar wel waterdicht.

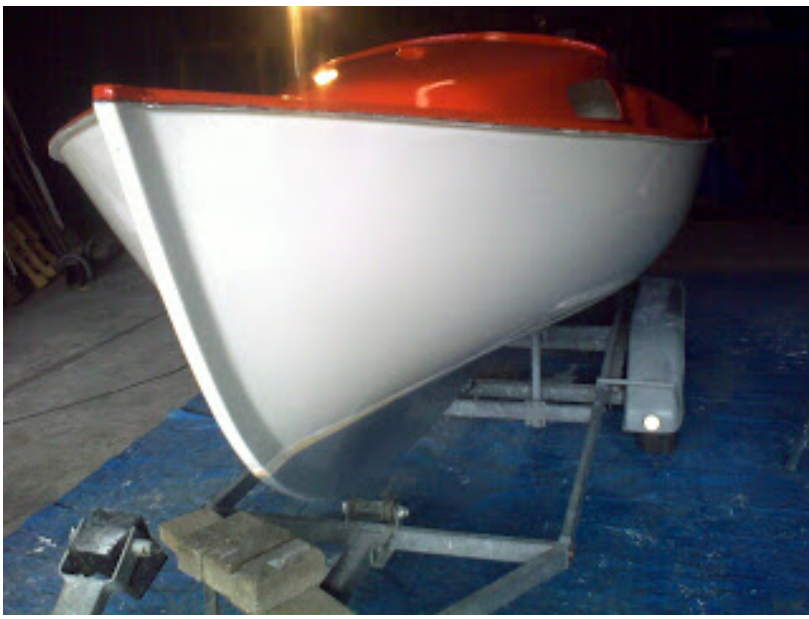
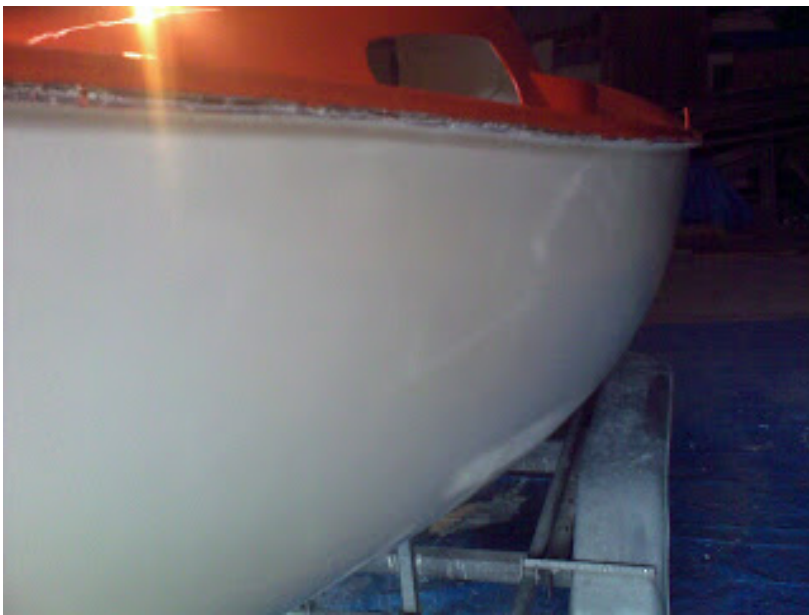
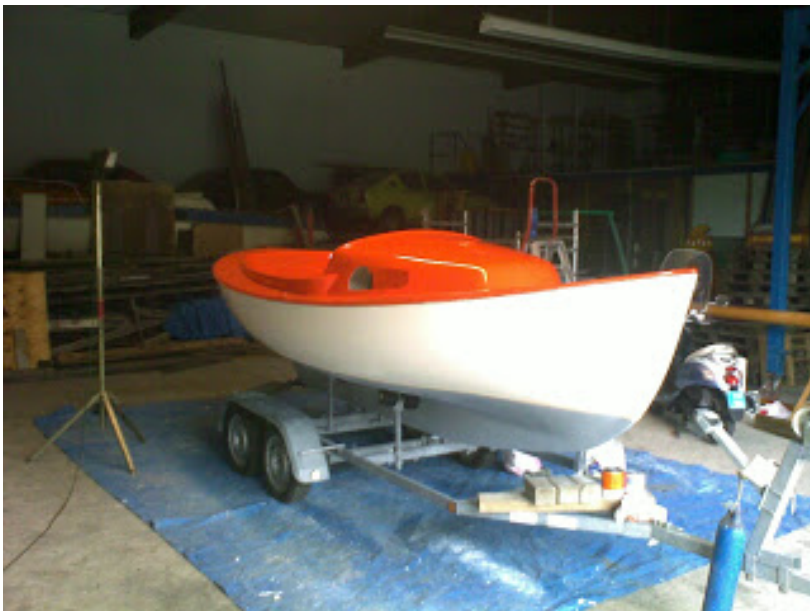
Daarna ook de romp in de lak gezet (kleur RAL9001 crème wit De IJssel). Dit ging een stuk sneller en makkelijker. De verf dekt goed en trekt mooi glad weg. Helaas zijn niet alle onregelmatigheden uit de romp te krijgen, mede doordat een aantal plekken flink geschuurd zijn waardoor de romp niet helemaal egaal meer is.

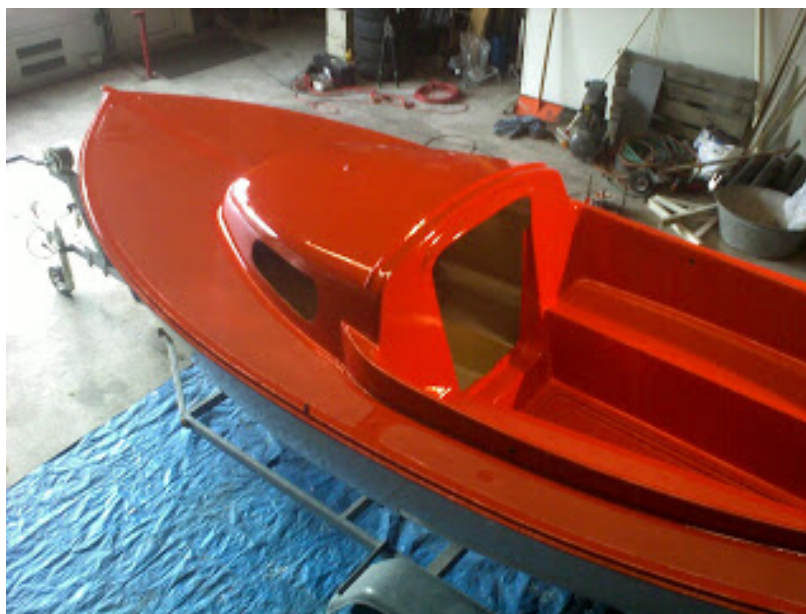
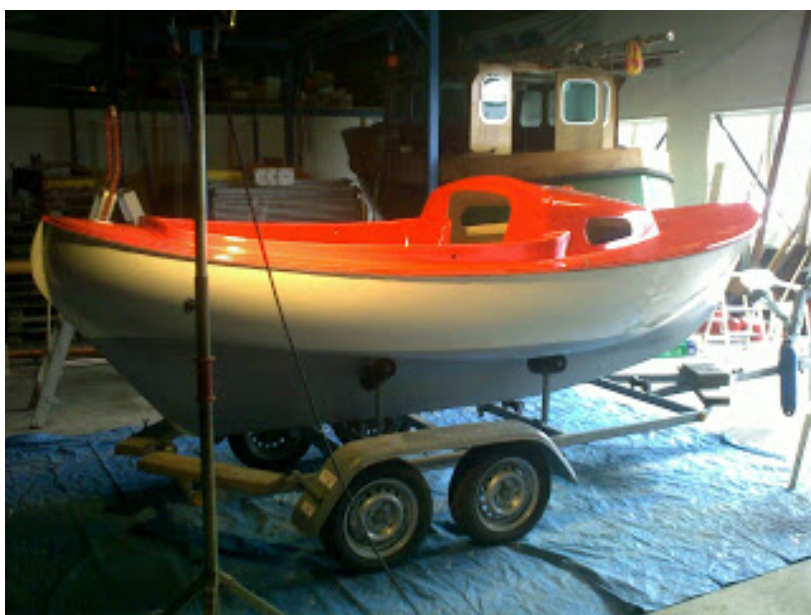
De tweede laklaag zit erop. De romp is prima, alleen in de kuip is het oranje nog niet helemaal gedekt. Bij het kunstlicht in de hal is het slecht te zien maar waarschijnlijk in het voorjaar nog 1 laagje extra nodig.

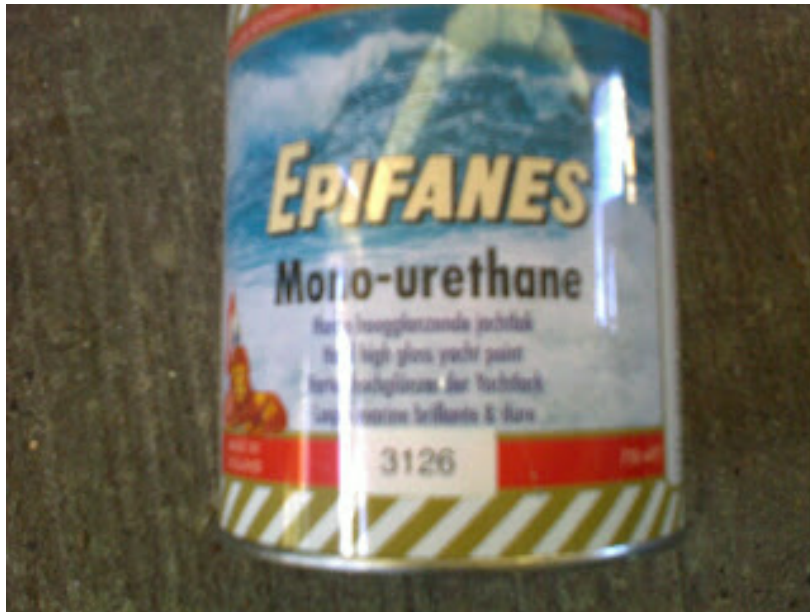
Helaas net te weinig verf waardoor 2 randjes naast de kajuitdeur niet meer gedaan konden worden. Ook het nieuw ingezette stuk van het kajuitdak had nog een behoorlijk zuigende werking waardoor ook daar nog een extra laagje op moet. Afhankelijk van de tijd doe ik dat dit seizoen nog, anders wordt het volgend voorjaar.

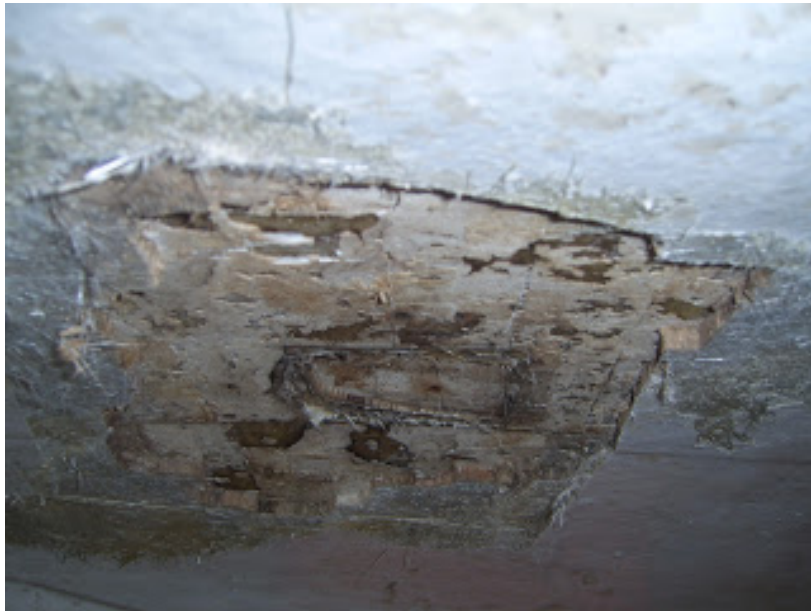
Hieronder een opname van het kajuit dak na het strippen van de boot;

Afgelopen week heb ik van multiplex platen op maat gemaakt voor de slechte plekken. Daarna deze platen op de slechte plekken gelegd en afgetekend. Daarna met de Dremel (Wim, bedankt voor het lenen) en beitel de plekken verder schoon en kaal gemaakt tot op het schone polyester zodat de platen erin passen. Op zaterdag de eerste laag erin geplakt met Variobond van de IJssel.

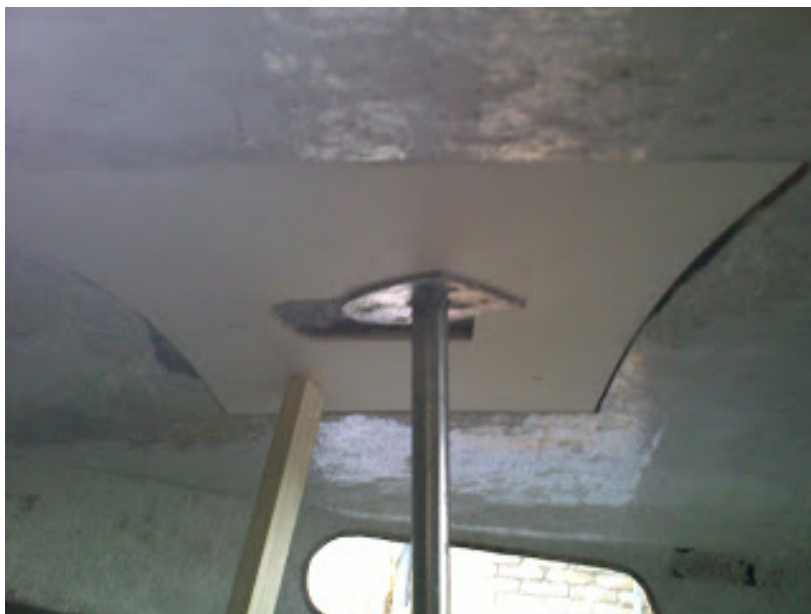
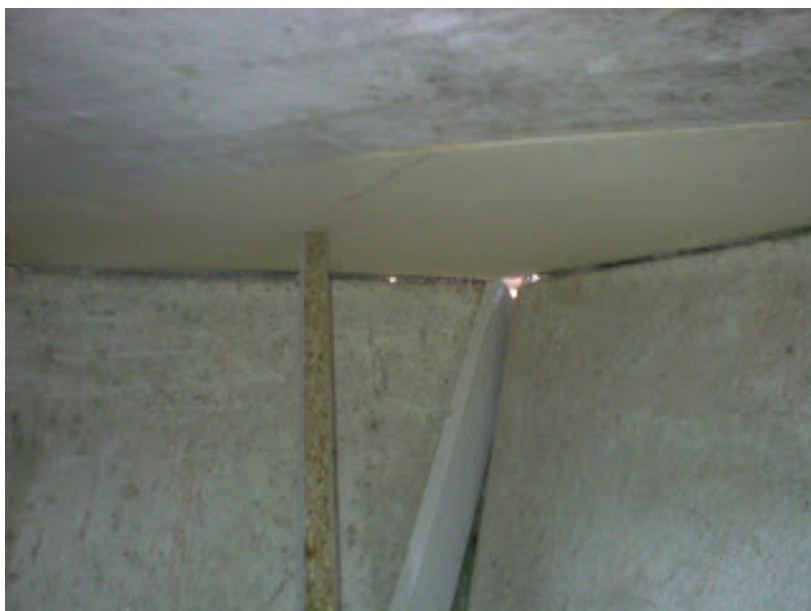
En nadat er 2 lagen multiplex in zijn geplakt (kajuit en voordek);

[<http://1.bp.blogspot.com/-Mkn3uddWUAo/UALbWPumXEI/AAAAAAAAAF0/bJyssPu3W2U/s1600/15072012016.jpg>]
Komende week de naden langs het multiplex en de rand rond de mastvoet dichtsmeren
