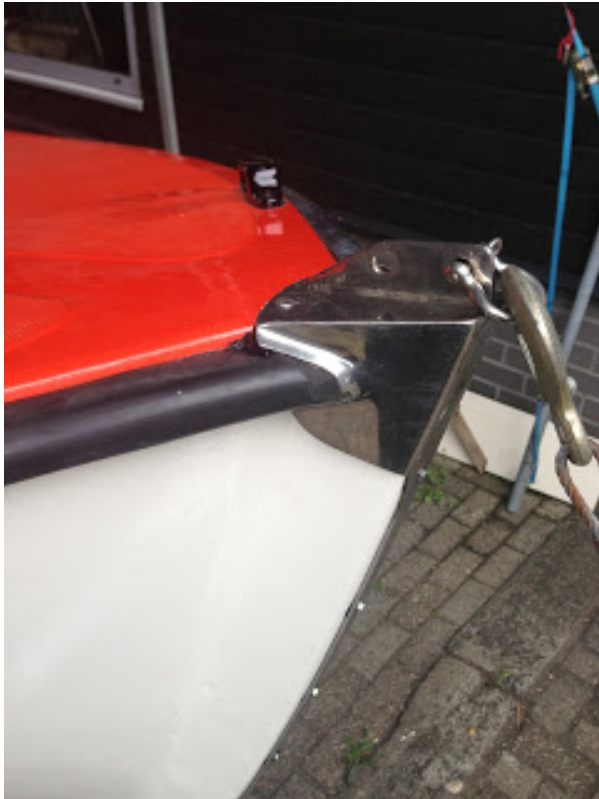
Stootrand en boegbeslag zitten er op.....

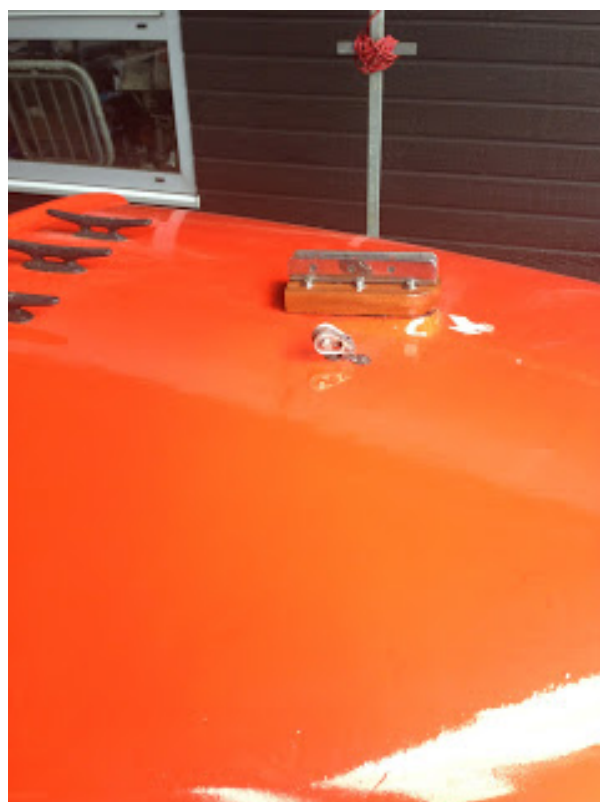
Mastvoet en kikkers op de kajuit, alleen de elektra doorvoer moet er nog op.

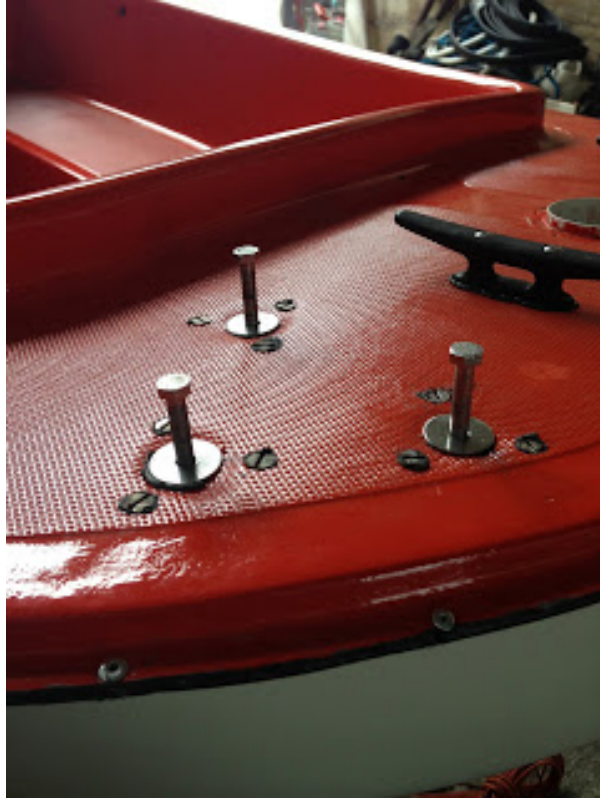
Als eerste heb ik de bevestigingspunten voor de buitenboordmotor weer gemonteerd. Veel

nieuw rvs en Sikaflex montage kit zorgen voor een stevige constructie.....

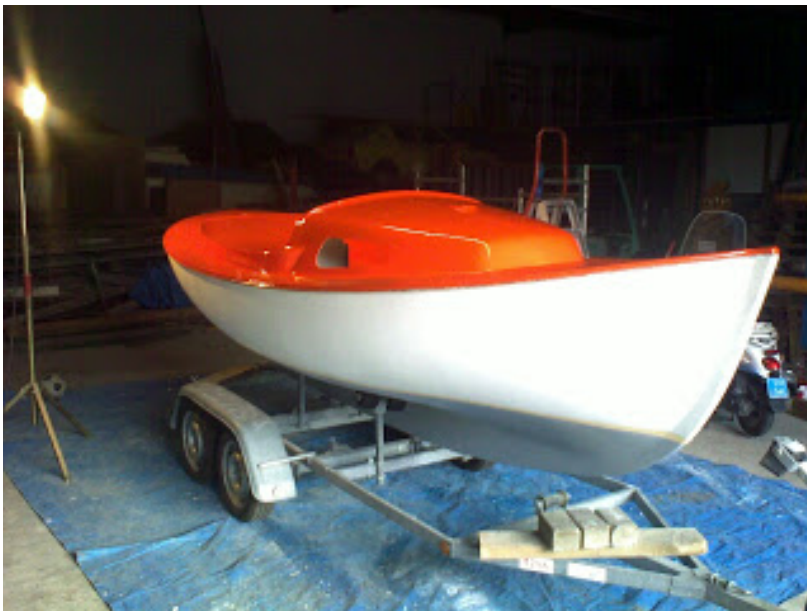
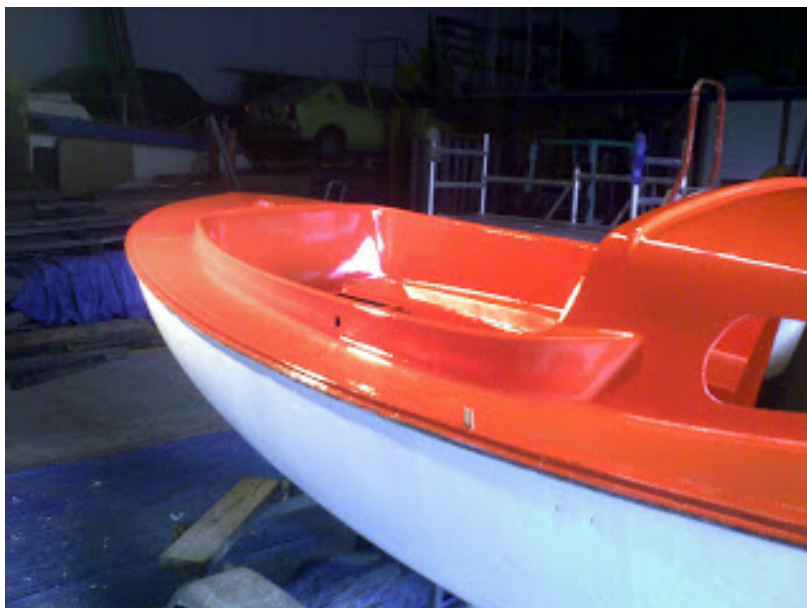
Begonnen met het dek en kajuit in de kleur oranje (DC 842 van De IJssel), lastig klusje omdat je niet veel bewegingsruimte hebt in de kuip en er vel ronde en lastig te bereiken hoekjes in zitten. Daarnaast dekt de oranje kleur bij de eerste laag niet echt goed over de grijze primer. 2de laag is dus zeker nodig.

Hieronder de eerste foto's van het dek en kajuit in de eerste laklaag;

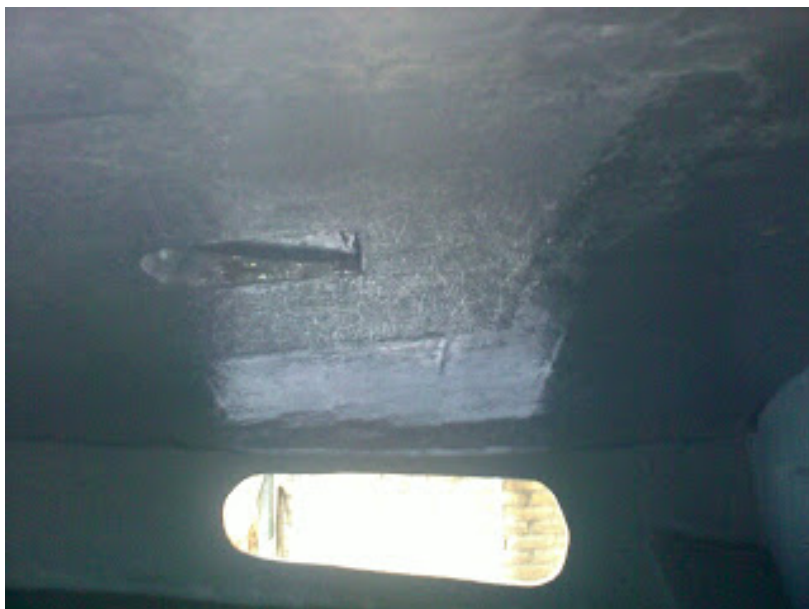
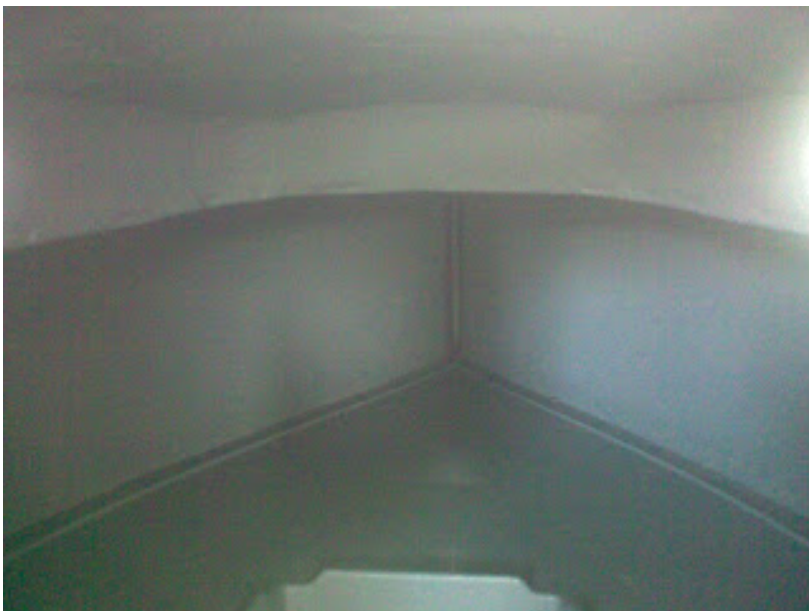
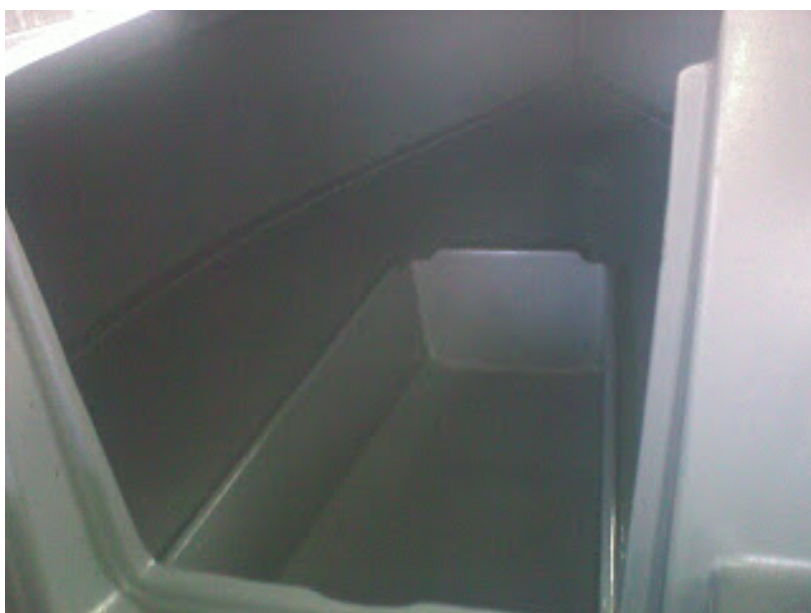
De werkzaamheden dit weekend weer opgepakt en begonnen met het schuren van de binnenzijde van de kajuit. Voor de vakantie waren de nieuw ingezette stukken in het kajuitdak, gangboord en voordek al ingelamineerd met glasmatjes en polyesterhars.

Na het schuren de hele kajuit uitgezogen, afgenomen met ruim water met ammoniak en kleefdoekjes. Daarna de hele kajuit in de multi marine primer van Epifanes gezet.

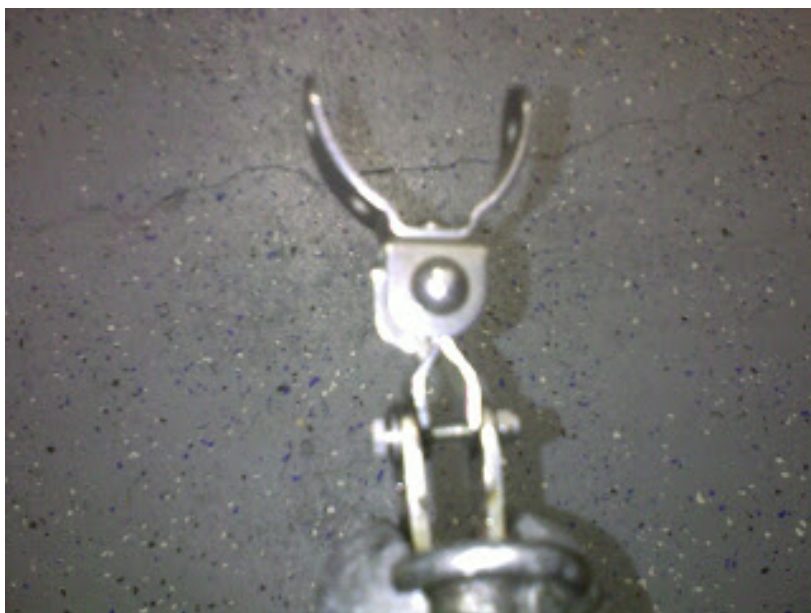
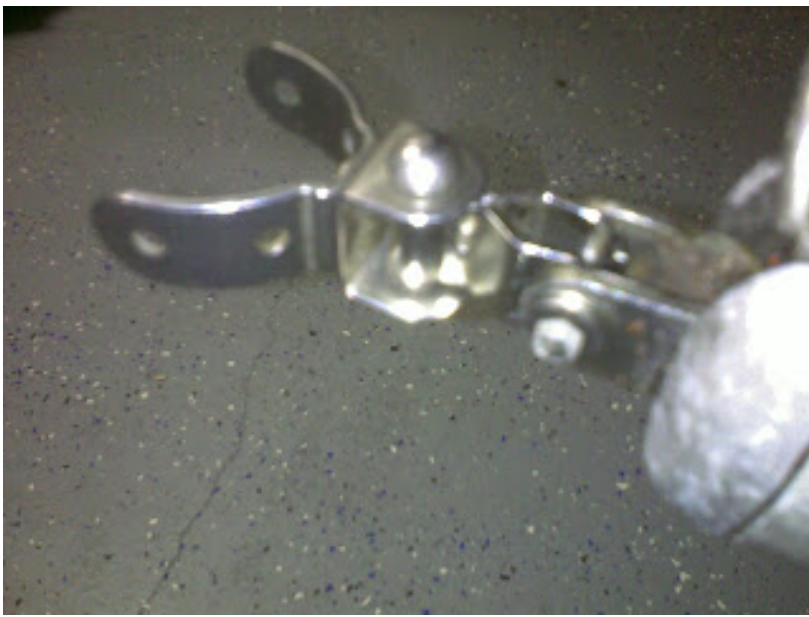
Tussen de werkzaamheden door ook bezig geweest met een "lummel beslag". Dit zat niet meer op de oude giek en de constructie die op de bijgekochte mast zat was niet naar mijn zin (niet mooi en onhandig). Na veel speuren op internet (niets gevonden) een standaard lummelbeslag wat bij Vrouwezand in de winkel hing aangepast en passend gemaakt.

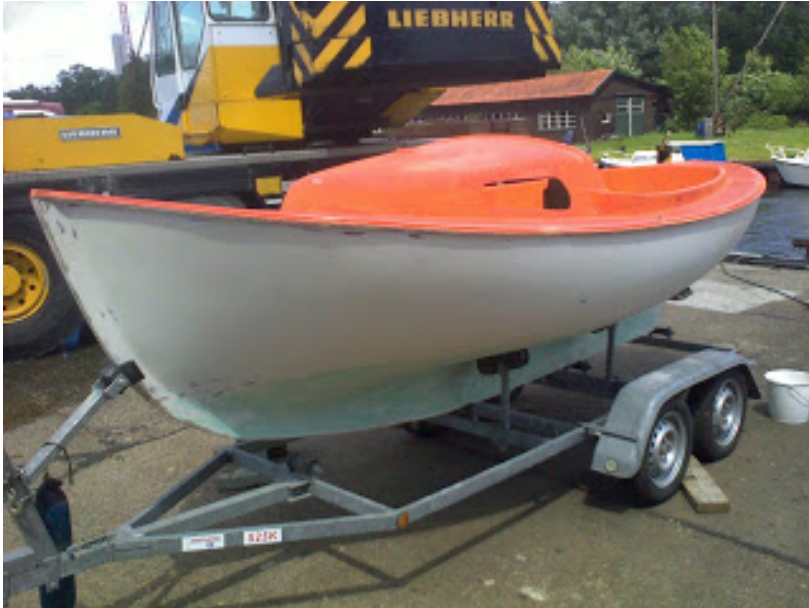
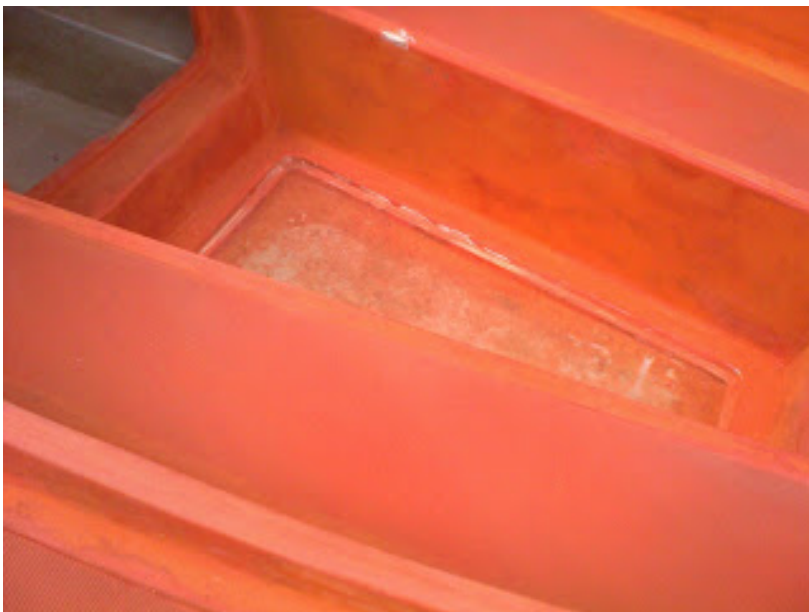
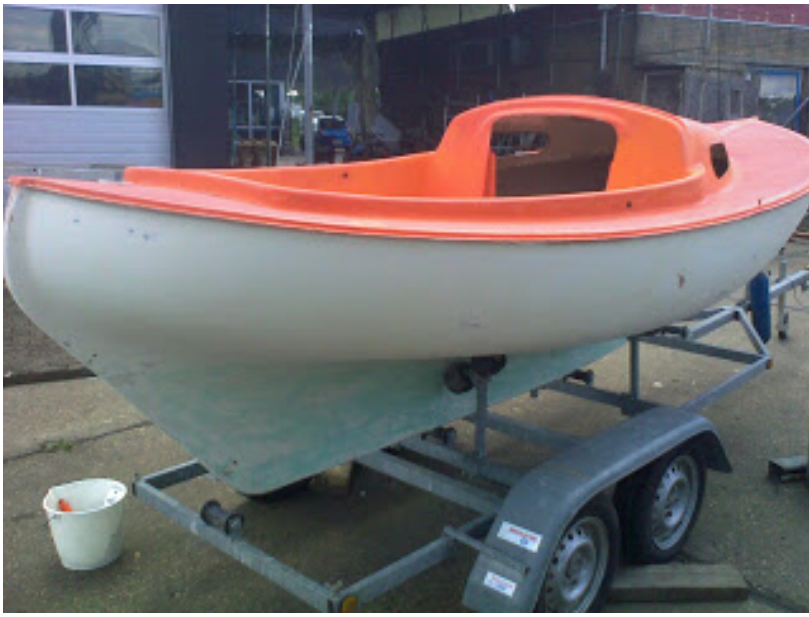
Eerst in het weekend van 23 juni de nieuwe kuipvloer, kuip en opbouw geschuurd en dit weekend de randen van het dek zonder "wafelprofiel" geschuurd.

Vervolgens volgens de instructies van "De IJssel Coatings" het antislip profiel onder handen genomen. Eerst doeken gedrenkt in spuitverdunner ca. 20 minuten op het dek leggen en vervolgens het profiel met staalwol opschuren. Er kwam minder verf vanaf dan ik had verwacht dus het is nog steeds niet duidelijk of het antislip profiel in het verleden al eens was overgeschilderd??? en zo ja met wat voor verfsysteem (1 of 2 componenten).

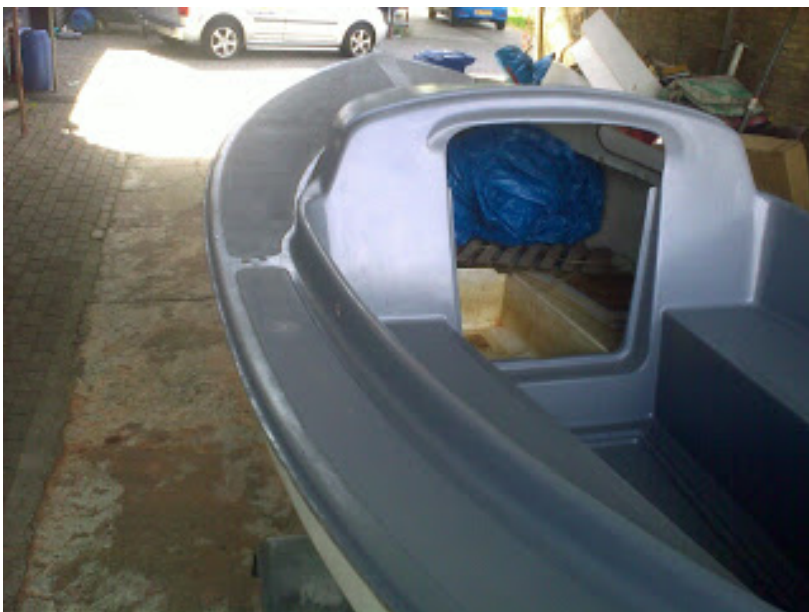
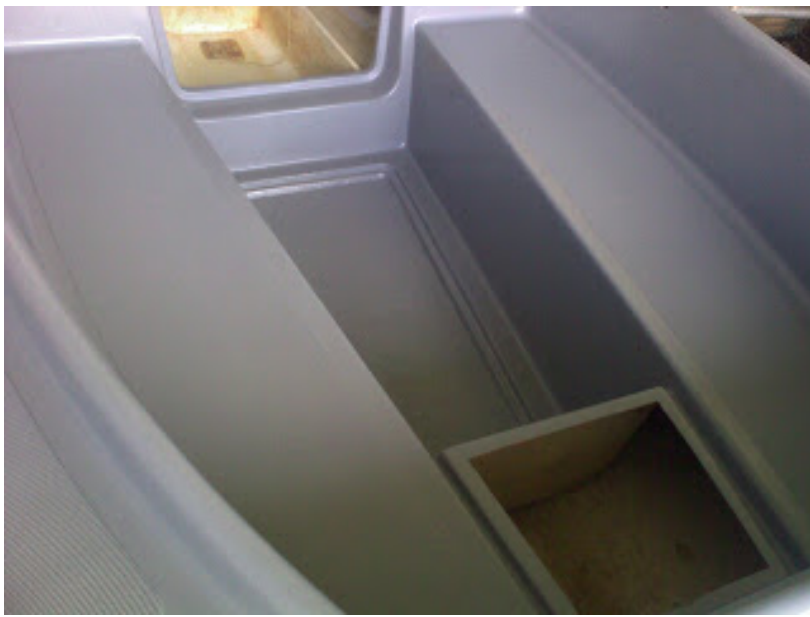
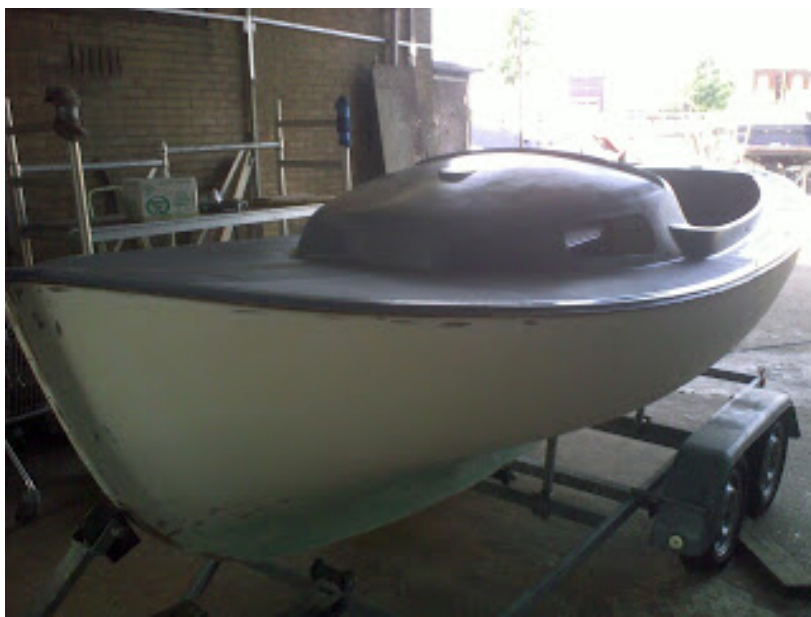
Op zondag 1 juli de eerste verflaag op kuip, opbouw en dek aangebracht. Na de wasbeurt van zaterdag en een nachtje goed drogen onder de overkapping alle te verven delen eerst afgenomen met "kleefdoekjes" om het laatste stof te verwijderen. Het blijft schilderen in de open lucht dus helemaal stofvrij zal niet gaan lukken. Na het afnemen de eerste laag primer aangebracht. Hiervoor heb ik gekozen voor "Multi Marine Primer" van Epifanes omdat ik niet zeker was van de ondergrond (1 of 2 componenten verf) en hierin geen risico wilde lopen. Deze primer kan ook als wisselprimer dienen voor de overgang naar een 2 componenten verfsysteem. Na 2 uurtjes rollen en kwasten is al het oranje verdwenen onder een laag stemmig grijs.

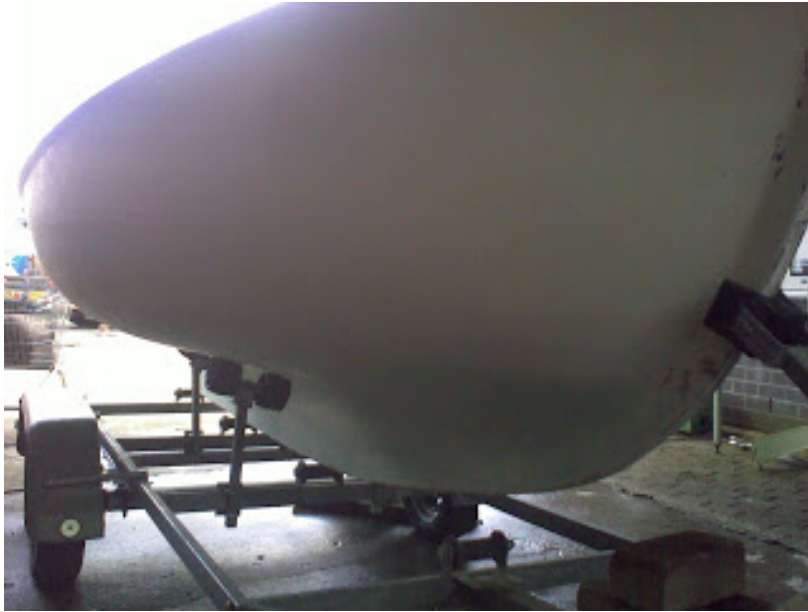
Dit weekend het laatste stukje romp geschuurd..... De hele romp is nu volledig geschuurd met korrel 120. Na het laatste stuk schuren de hele boot eerst maar eens goed afgenomen met overvloedig water en ammoniak. Daarna de romp laten drogen. Toch nog redelijk wat schuursel op mijn hand als ik langs de romp ga.....van de week nog maar een keer goed spoelen en daarna met "kleefdoekjes" aan de gang. Kijken wat dan het resultaat is.

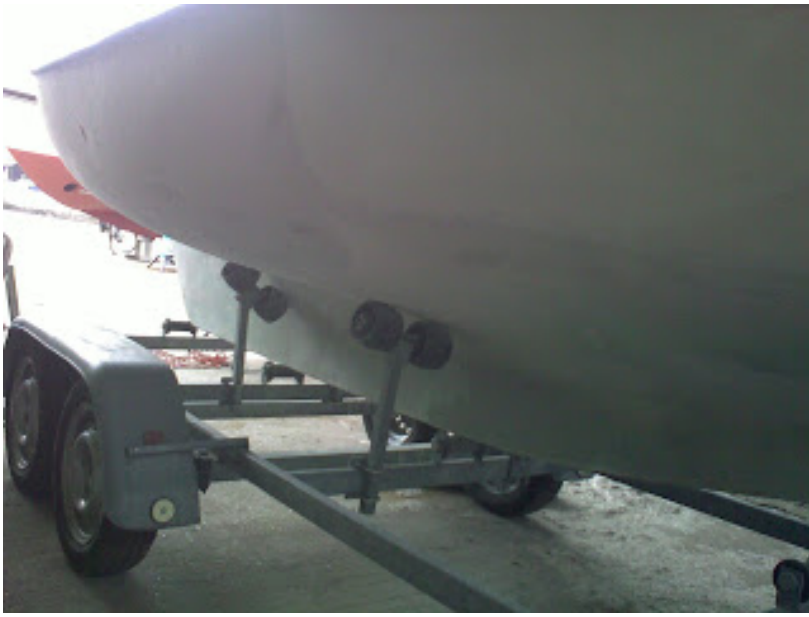
Linksboven op de foto is te zien welk stuk nog geschuurd moet worden.....hoop dat de schuurmachine snel gerepareerd of vervangen is dan kan dit laatste stuk ook onder handen genomen worden.

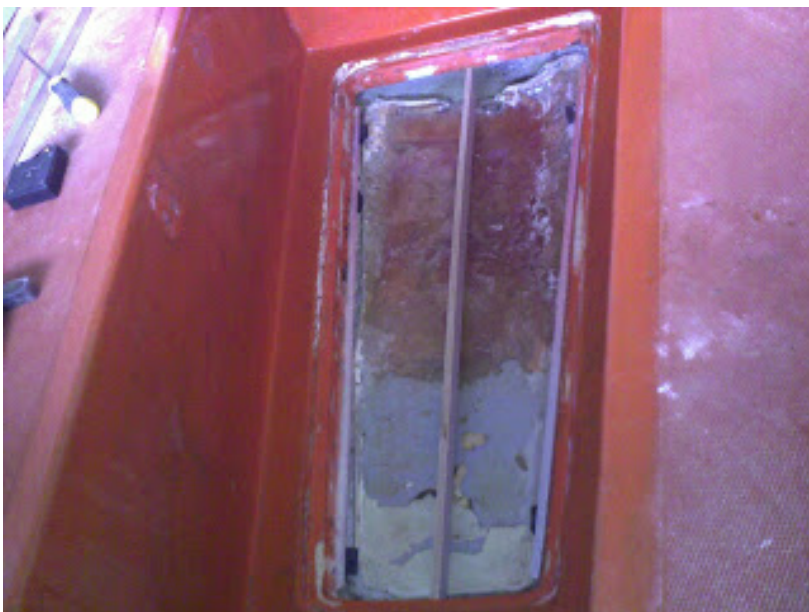
Voor de ondersteuning van de nieuwe vloerplaat heb ik met popnagels een aluminium hoekprofiel langs de lange kanten van de bak aangebracht. In het midden van de bak een spant tegen doorzakken in het midden.

Hiernaast is de middenspannt te zien en de aluminium profielen langs de lange zijden.

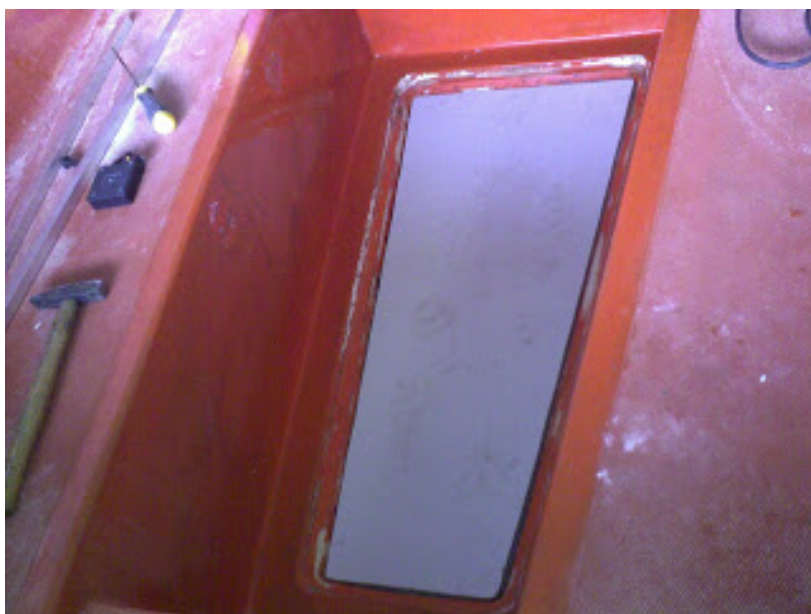
Daarna van voorbehandeld watervast multiplex, zgn garantieplaat, een nieuwe bodem voor de kuipbad gezaagd.

Volgende week kan ik de nieuwe bodem inlamineren met polyester en aansluitend schuren. Het teakhouten kuiprooster past exact op de nieuwe vloer, het enige nadeel in de praktijk zal zijn dat er minder regen/buiswater in de bak opgevangen kan worden.....bij zwaar weer dus wat vaker de lenspomp gebruiken.....

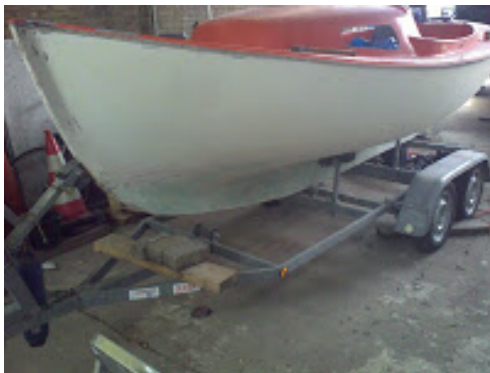
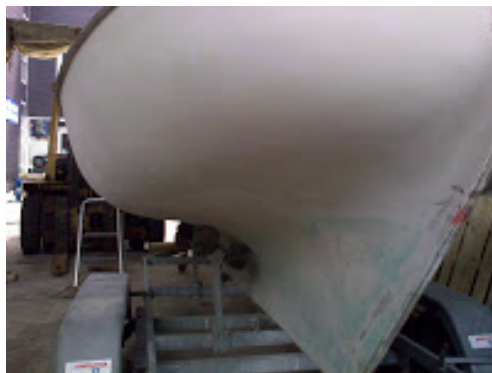
Het schuren van de romp vordert gestaag; de gehele bakboord zijde is kaal geschuurd en tevens zijn alle popnagels die de romp met het bovendek verbinden verwijderd. Na het schilderen worden alle gaten iets uitgeboord en voorzien van nieuwe popnagels.

Hieronder enkele foto's van de kaal geschuurde bakboord zijde van de romp.

Na het schuren wordt de romp in zijn geheel eerst 1x in de IJpomox HB coating gezet. Daarna zal ik kleine oneffenheden en beschadigingen plamuren en schuren, vervolgens krijgt het onderwaterschip nog 2 lagen IJpomox HB coating, het bovenwaterschip zal worden afgelakt met Double Coat in de kleur wit.

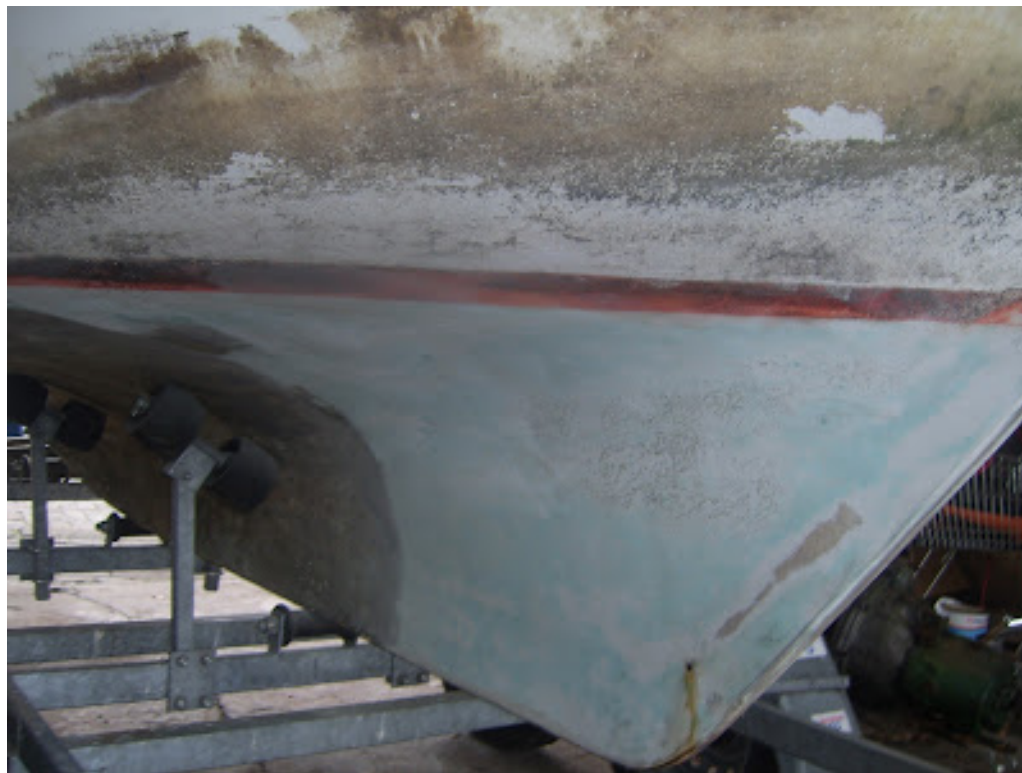
Zoals eerder gemeld zat er een dikke laag aanslag op het onderwaterschip die er met de hoge druk spuit niet af ging. Schrobben met schuursponsjes bood ook geen oplossing dus dan maar de schuurmachine erop. Gestart met korrel 120.....en gelukkig komt er een redelijk goede polyester romp onder vandaan. Her en der is de gelcoat wel beschadigd met een soort kleine gaatjes maar die plamuur ik later dicht.

De snelheid valt nog wel wat tegen, de eerste dag ongeveer 3 uur geschuurd met een opbrengst van ca. 2 m² (zie foto).

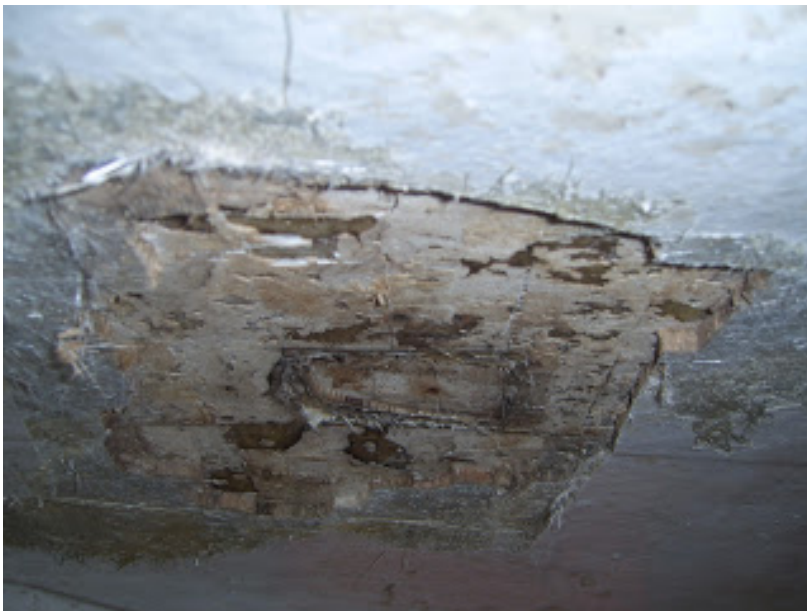
Het verwijderen van het beslag ging niet zonder slag of stoot. Veel boutjes waren als 30 jaar niet los geweest en sommige bouten moest ik ook loszagen. Het neusbeslag, mastvoet, boegklampen en het lij-oog van de fokkeschoot aan bakboord zaten los. Het gevolg hiervan was inwateren van het dek met delaminatie van het polyester en verrot kernmateriaal (balsahout). Bijgevoegd een foto van het kajuitdak rondom de bevestiging van de mastvoet.

Op de foto is al een deel van het verrotte kernmateriaal verwijderd. Volgende stap is de plek vierkant uitslijpen zodat er een stuk okoume multiplex ingelamineerd kan worden.

Volgende acties zijn het repareren van de slechte plekken van de onderkant van het dek. Deze plekken zijn in de kajuit al uitgestoken tot de toplaag van het polyester. In de plekken (3 in totaal) moet nieuw kernmateriaal (multiplex ipv balsahout) worden gelijmd en vervolgens aflamineren met polyester.

Als dit is gebeurd kunnen de uitgelubberde schroefgaten, die de inwatering hebben veroorzaakt, worden dichtgemaakt met polyesterplamuur.

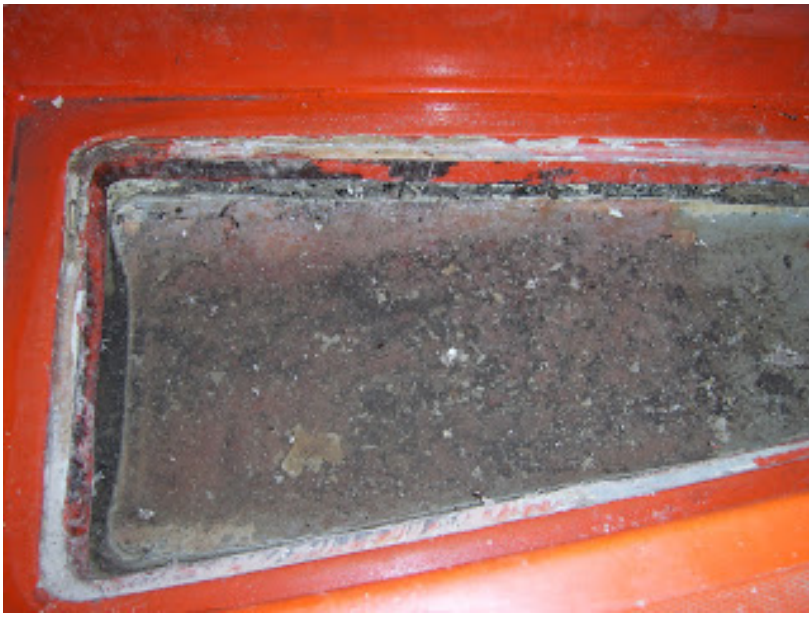
Een tweede tegenvaller was de bodem van de kuip. Vanaf de werf zit er in de kuip een opvangbak voor buiswater. Over deze opvangbak ligt een teakhouten rooster. In het verleden is deze opvangbak ooit kapot gegaan en erg slordig met overvloedige hoeveelheden polyester dichtgemaakt. Doordat het polyester direct tegen een onbehandelde gelcoat is gesmeerd hebben de randen losgelaten en rest er niets anders dan ook hier zoveel mogelijk weg te slijpen en de opvangbak in een later stadium te restaureren.

Omdat het schuren nu weer even stil ligt de werkzaamheden maar verlegd naar de reparatie van de kuipvloer. Omdat het teakhouten rooster (origineel vanaf de werf) in de vloer verzinkt, was het geen optie om de hele vloer dicht te lamineren. Daarom heb ik gekozen voor het aanbrengen van een nieuwe vloerplaat in de kuipbak en deze af te werken met polyester. Wanneer de kuip geschilderd gaat worden wordt deze bak meegenomen en zie je er niets meer van.

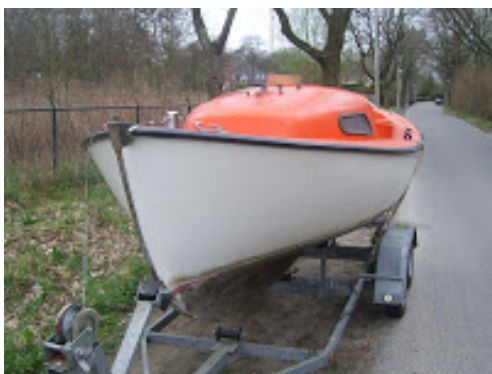
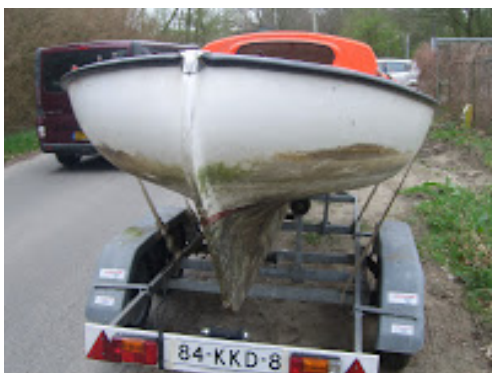
Het scheepje; een laag model (zonder buitenboordmotorbun) Midget Oostzeejol 15' met een witte romp en oranje dek/opbouw. Mast en tuigage zijn niet meer aanwezig en het geheel verkeert in erbarmelijke staat. Waarschijnlijk heeft het scheepje lange tijd half onder water gelegen want er zit een dikke rand aangroei ver boven de waterlijn en tevens veel

modder en rotzooi in de kajuit.
